PROYECTO DE MEJORA Y EMBELLECIMIENTO DE CALLE

situacion: CARRER DES SOL - 07529 (ARIANY)

PLANTAS Y SECCIÓN LONGITUDINAL

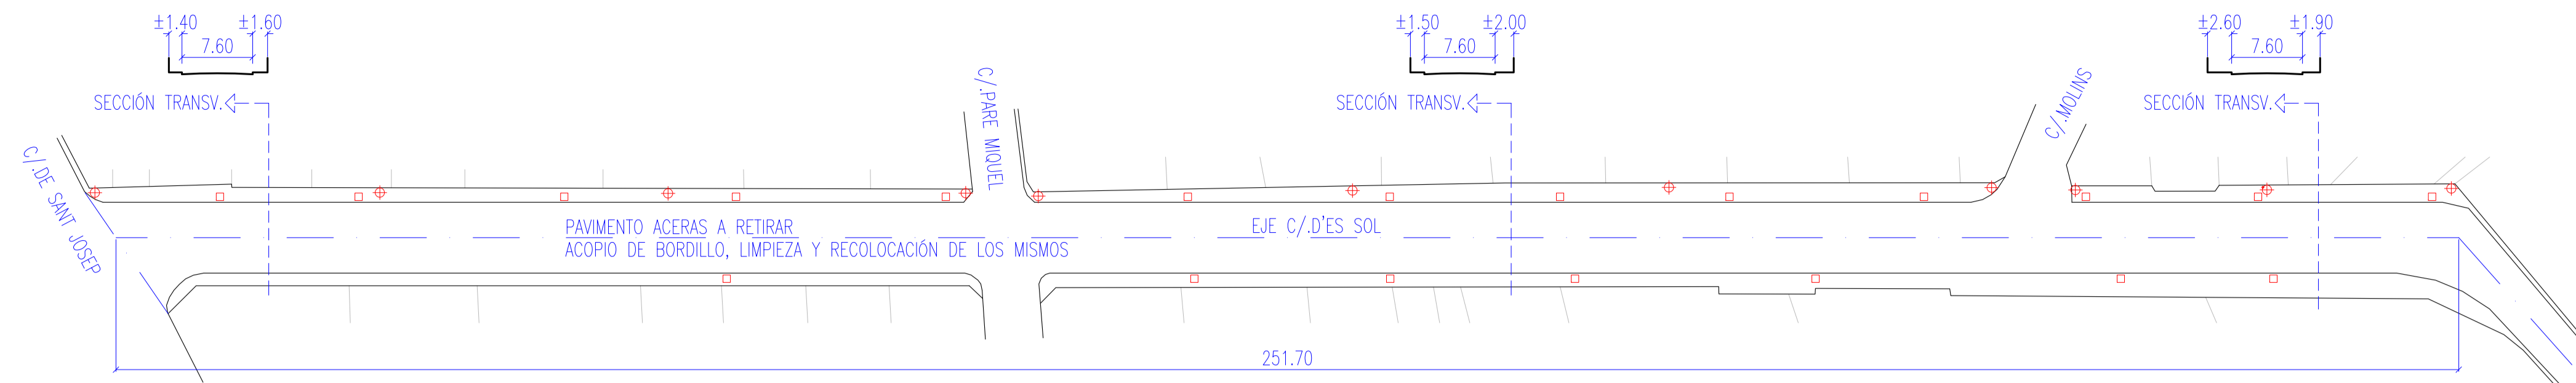
PLANTA C/. D'ES SOL ESTADO ACTUAL e.1/500

- LEVANTADO DE ALCORQUES Y ARBOLES (CON REPLANTADO DE LOS MISMOS) (20ud.)
- ◆ RETIRADA DE FAROLAS MURALES EXISTENTES ESCEPTO LA QUE HACE ESQ. CON C/.SANT JOSEP (10ud.)

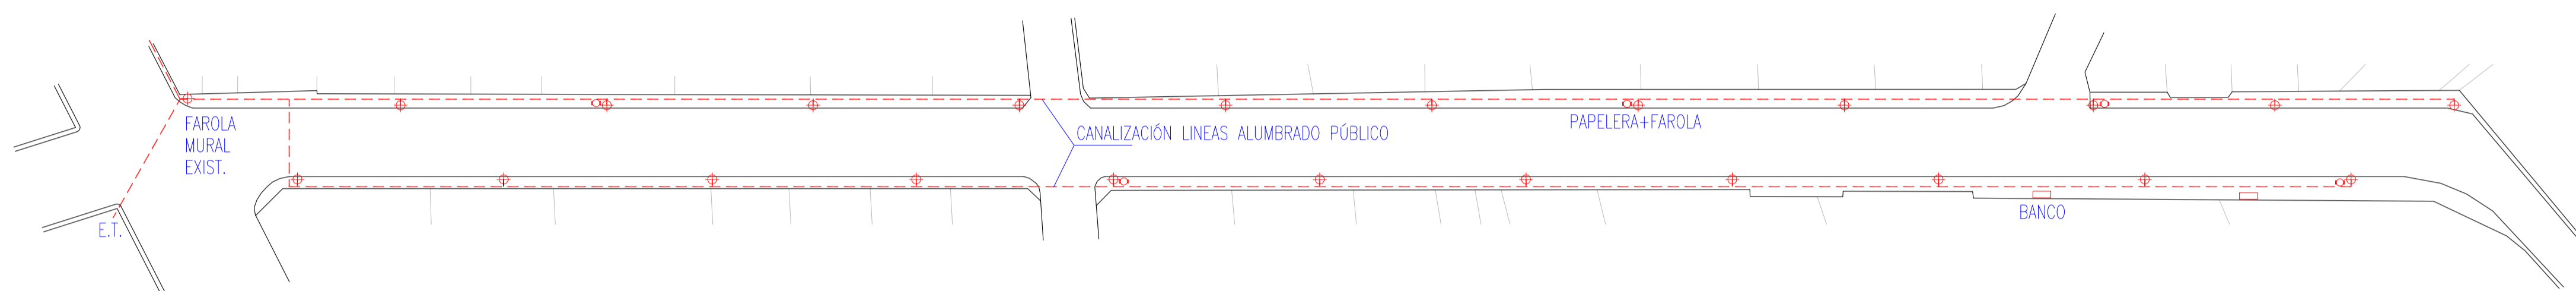
PLANTA C/. D'ES SOL - LINEA ALUMBRADO PÚBLICO, FAROLAS, BANCOS Y PAPELERAS e.1/500

- ◆ FAROLAS CON BÁCULO DE 4m. CON LUMINARIA ESTILO CLÁSICO Y BOMBILLA LED. (22ud.)
- EXCAVACIÓN Y LINEA ALUMBRADO PÚBLICO (SEGÚN DETALLE) aprox. 512ml.
- COLOCACIÓN DE PAPELERAS ANCLADAS A TERRENO (5ud.)
- COLOCACIÓN DE BANCOS PREFABRICADOS A TERRENO (2ud.)

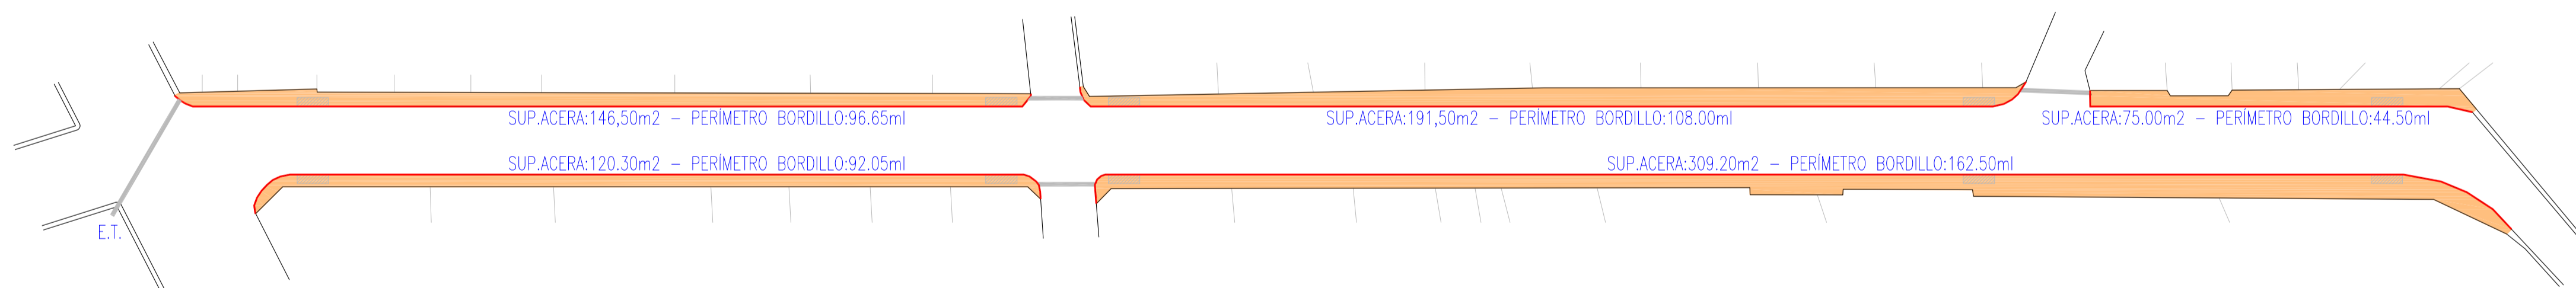
PLANTA C/. D'ES SOL SUSTITUCIÓN DE PAVIMENTOS Y BORDILLO e.1/500

- REPOSICIÓN ACERA CON BALDOSA HIDRÁULICA. 842,50m2
- REBAJE EN ACERA PARA PASOS PEATONES 360x100cm. (10ud.)
- RECOLOCACIÓN DE BORDILLO DE PIEDRA CALIZA EXISTENTE. 503,70ml.
- REPOSICIÓN PAVIMENTO ASFÁLTICO EN CALZADA. 15,00m2

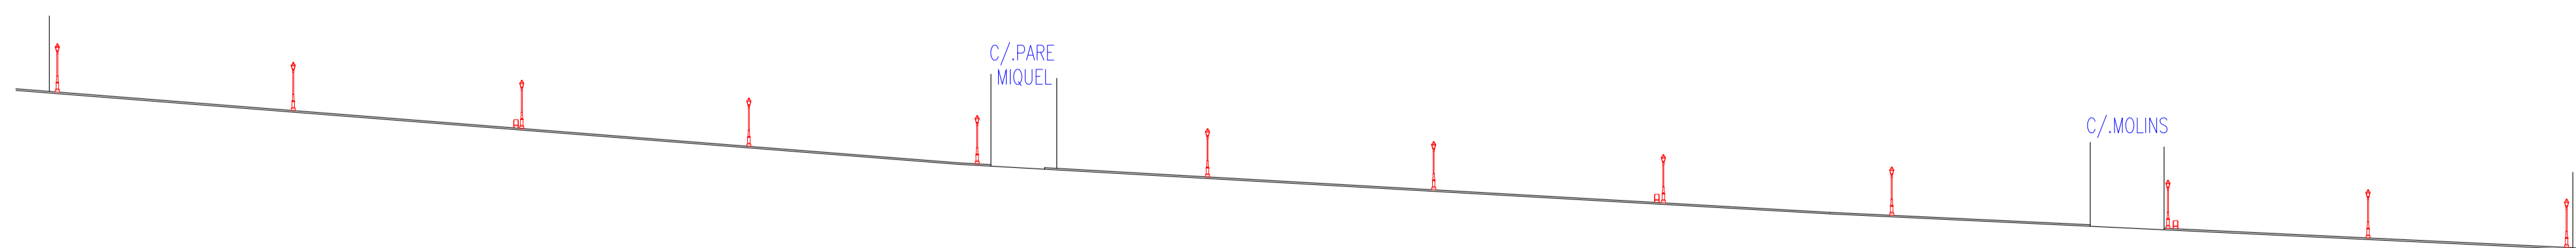
SECCIÓN LONGITUDINAL C/.SOL pend.media 6%

- ↑ FAROLAS CON BÁCULO DE 4m. CON LUMINARIA ESTILO CLÁSICO Y BOMBILLA LED. (22ud.)
- COLOCACIÓN DE PAPELERAS ANCLADAS A TERRENO (5ud.)
